# MAPA DOKUMENTACYJNA

LOKALIZACJA PUNKTU BADAWCZEGO  
WRAZ Z MAPĄ SYTUACYJNO-WYSOKOŚCIOWĄ

adres e-mail: ms.geotechnika@gmail.com			<b>KARTA OTWORU GEOTECHNICZNEGO</b>				Zał.Nr: 2.1				
			<b>Profil numer 1</b>				Wiertnica:				
							X: 6469840.10 Y: 6066052.80				
Rejon: Dz. nr 336/2 Gmina: Wicko Powiat: łęborski Województwo: pomorskie			Objekt: Ciąg PIESZO-ROWEROWY Zleceńodawca: ZDP w Łęborku Wiercenie: msGEOtechnika M. Sylka Dozór geologiczny: J. Niciejewski				System wiercenia: Okrężny				
							Rzędna: 2.49 m n.p.m				
							Skala 1 : 20	Data wiercenia: 2022-06-28			
Próbnik RKS	Głębokość zwiarcia wody [m.p.p.t]	Stratygrafia	Profil litologiczny		Przelot [m]	Opis litologiczny	Symbol gruntu wg PN	Symbol gruntu wg EN ISO	Warstwa geotechniczna	Wilgotność	Stan gruntu
			[m]	[m]							
1	2	3	4	5	6	7	8	9	10	11	12
		Nasypany Nasypany				Nasyp niekontrolowany [Piasek drobny, ciemnobrązowy z wkładkami gleby humusowej]	nN(Pd+GbH)	Mg(orFSa)	nN	w	szg

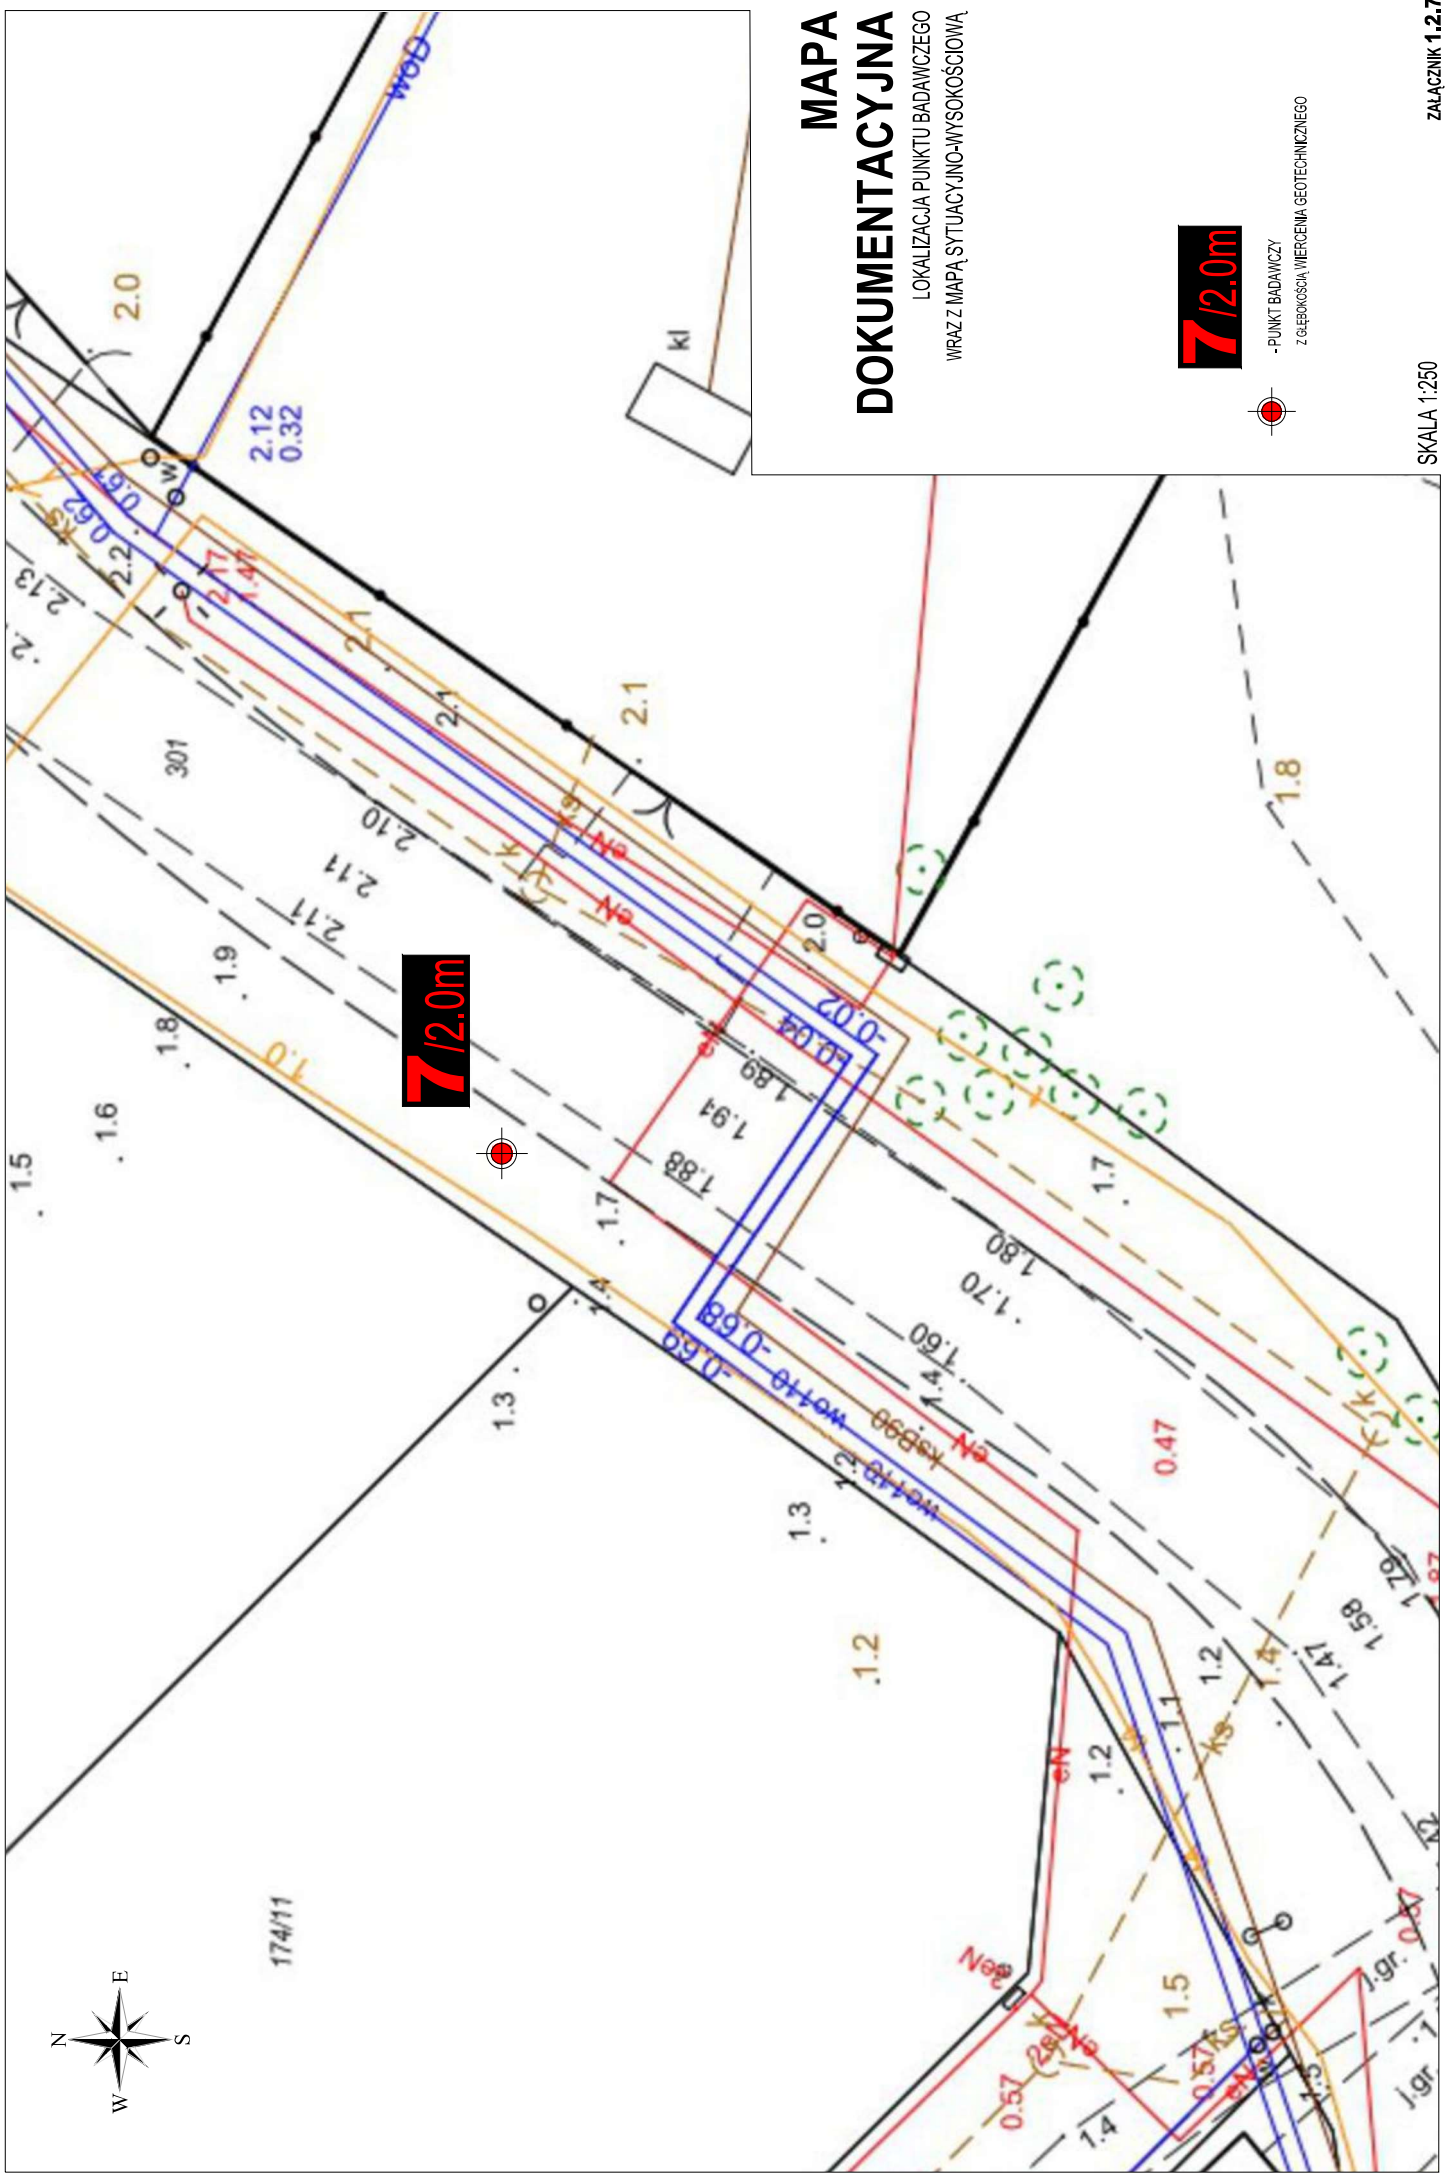
**7/2.0m**

-PUNKT BADAWCZY  
Z GŁĘBOKOŚCIĄ WIERCENIA GEOTECHNICZNEGO
